ひたちなか市長砂公園 放射線量率マップ

生活クラブ生協茨城 県央ブロック 環境委員会 放射線測定チーム

この地図は2013年5月30日～6月1日時点の長砂公園の放射線量の測定結果を示しています。
数値は同一地点を3回測定した平均値です。

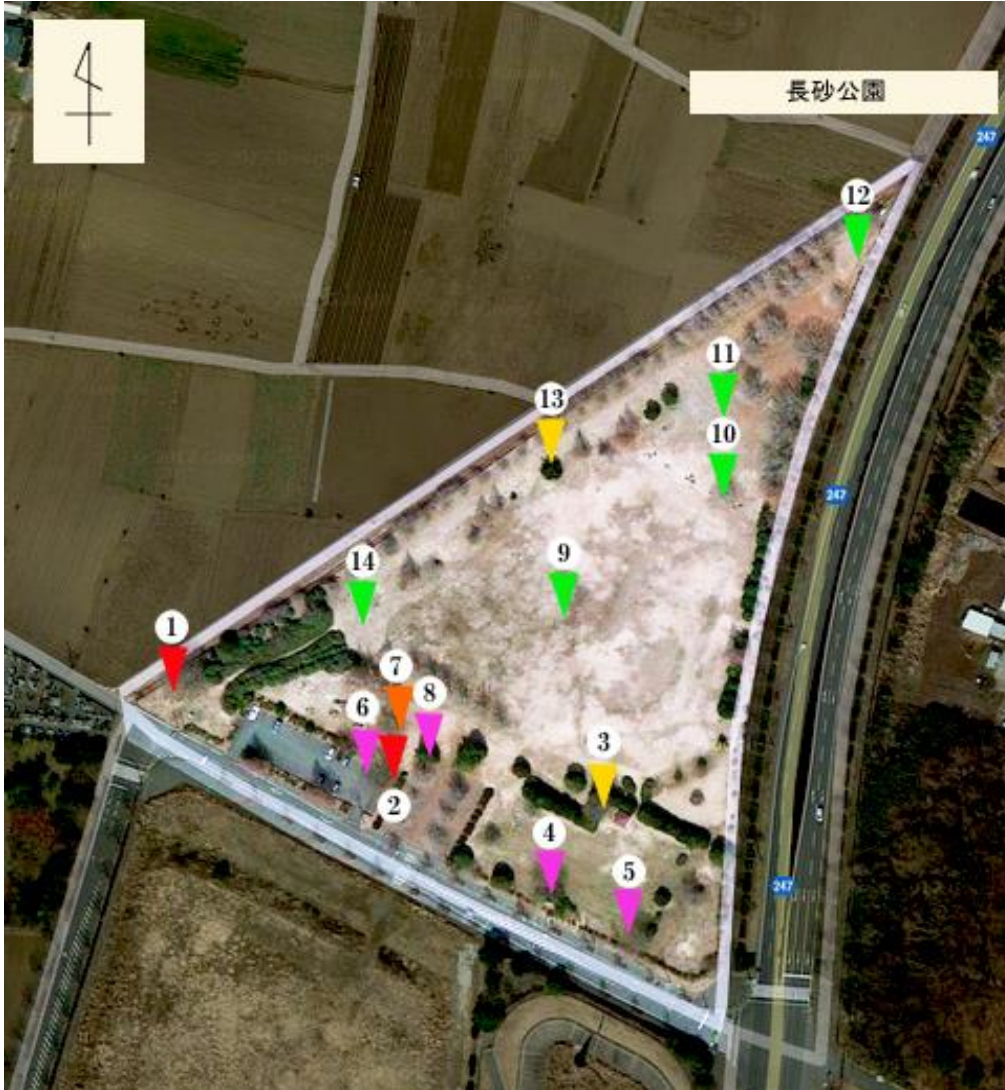
この公園内では、木の根元など放射線量の高い箇所が部分的に存在します。
公園を利用される際の参考にして下さい。

数値は $\mu\text{sv/h}$ です。

▼ 0.23 $\mu\text{sv/h}$ 以下
 ▼ 0.23～0.49 $\mu\text{sv/h}$
▼ 0.5 $\mu\text{sv/h}$ 以上
 ▼ 1 $\mu\text{sv/h}$ 以上
 ▼ 2 $\mu\text{sv/h}$ 以上

予防原則の考えに基づき、放射線量の高い場所に近寄らないようにするため、地表の高さで色分けしてあります。

測定日	地点	1m	50cm	地表	備考
2013年6月01日	①	0.697	1.330	6.240	
2013年5月30日	②	0.503	0.840	2.003	
2013年5月30日	③	0.293	0.397	0.460	周辺の低木伐採・覆土済み
2013年6月01日	④	0.277	0.417	1.813	ひこばえの伐採・覆土済
2013年6月01日	⑤	0.270	0.433	1.733	覆土済み
2013年5月30日	⑥	0.467	0.690	1.363	
2013年5月30日	⑦	0.350	0.447	0.743	
2013年5月30日	⑧	0.577	0.820	1.310	
2013年6月01日	⑨	0.100	0.100	0.120	
2013年5月30日	⑩	0.130	0.140	0.147	
2013年6月01日	⑪	0.080	0.100	0.093	
2013年6月01日	⑫	0.153	0.150	0.207	
2013年5月30日	⑬	0.360	0.417	0.487	
2013年6月01日	⑭	0.147	0.113	0.127

2012.7/11 ③の東屋隣のケヤキの根元が高線量であることを発見。

10/10 再測定の結果、③地表の高さで10.6 $\mu\text{sv/h}$ 。市担当課へ報告。

10/30 市担当課の測定に同行し、③が砂利で覆われ数値が下がっていること、周辺の低木は伐採してあること、落ち葉は除去されたことを確認。さらに覆土を依頼。

④⑤の線量が高いのを確認。対応を依頼。

2013.1/24 ④、⑤のケヤキ周辺の線量を下げるため、ひこばえの伐採などの対策がされたのを確認。①のケヤキの線量が高いのを発見。

5/30 これまでの測定結果を市役所担当課へ再提出。利用客の増える夏に向けてさらなる対策を依頼。
