# 生活クラブ 放射能検査ニュース No. 67 2017. 4. 17発行

生活クラブ連合会

## いまだに残るがれき、高い放射線量—福島第一原発を見学してきました

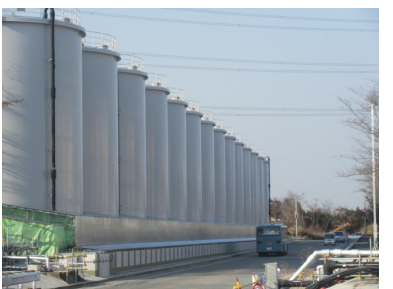
構内には、放射性廃棄物を一時的に保管するための広大な施設もあります。使い捨ての放射線防護服や、汚染水処理に使ったフィルターが、放射性廃棄物のコンクリートブロックとなって積み重ねられていました。また地下水は放射能除去の処理をしても、トリチウムという放射性物質は残ってしまうので、汚染水として毎日300トンずつタンクに保管せざるをえない状況です。とてつもなく大きなタンクが並ぶ様子は異様な印象でした。

汚水保管用のタンク
